Technical Bulletin

เรื่อง : **ปัญหาแบตเตอรี่ไฟหมด เนื่องจากระบบบันทึกข้อมูลการขับขี่ (CCU) ทำงานผิดปกติ**
Subject :

รุ่น : **New NMAX**
Model

เลขที่ : **T03 / 2565**
Issued No.

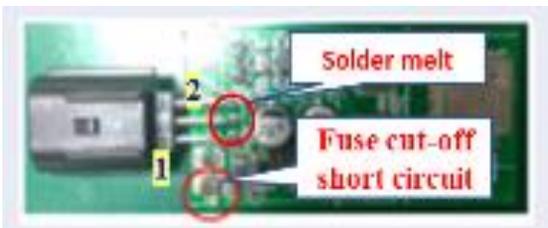
รูปภาพแสดงสาเหตุของปัญหา

พบว่าไดโอดและคาปาซิเตอร์ ภายในแผงวงจรของระบบบันทึกข้อมูลการขับขี่ (CCU) มีรอยแตกร้าว ทำให้แผงวงจรเกิดการลัดวงจร

รูปภาพ ภายใน CCU ที่เสียหาย

แก้ไขโดยบริษัทผู้ผลิตชิ้นส่วน ตรวจสอบชิ้น ไดโอด และคาปาซิเตอร์ 100% ต้องไม่พบรอยแตกร้าว ก่อนเข้าสู่กระบวนการผลิต
