CLICK150i &amp; CLICK160

ACB150CBTM, ACB160CATN, ACB160CBTN

น้ำมันเครื่องรั่วซึมจากซีลกันน้ำมันฝั่งเรือนเครื่องยนต์ด้านขวา

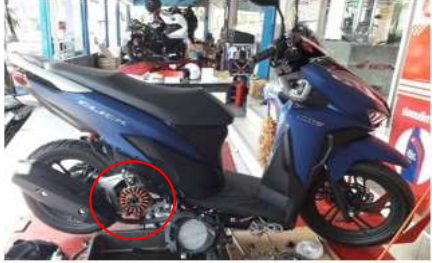
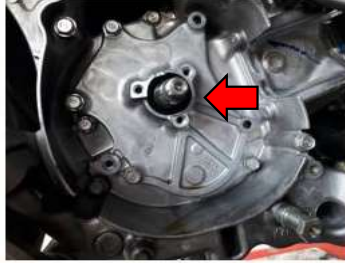
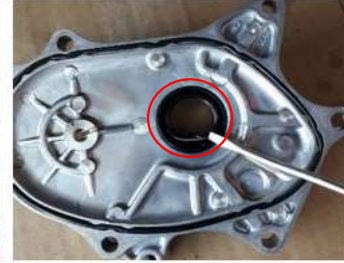
- ☞ น้ำมันเครื่องรั่วซึมจากซีลกันน้ำมันฝั่งเรือนเครื่องยนต์ด้านขวา

- ☞ ซีลกันน้ำมันชนกับไกด์ในระหว่างการประกอบ ทำให้ซีลเสียรูปและทำให้น้ำมันรั่วซึมออกมาได้

- ☞ ยกระดับวิธีการประกอบซีลกันน้ำมัน เพื่อป้องกันความเสียหายระหว่างการประกอบ  
☞ อบรมพนักงานประจำจุดประกอบเพื่อชี้แจงปัญหาและวิธีการแก้ไข
