FORZA350

NSS350AP TH / 2TH

ร่องดอกยางหลังมีรอยแตกร้าวผิดปกติ**อาการปัญหา**

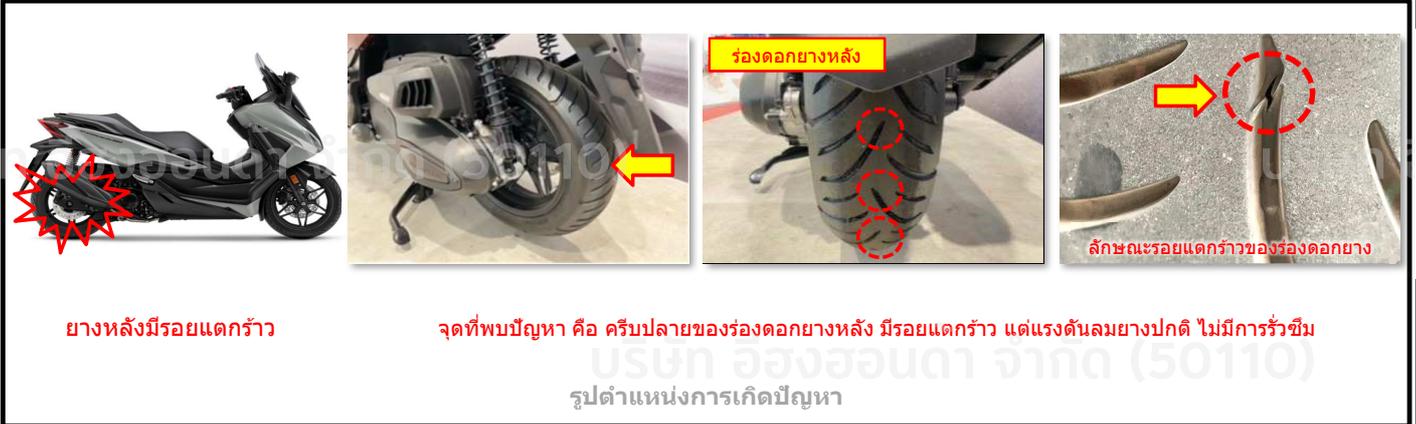
- บริเวณปลายของร่องดอกยางหลัง มีรอยแตกร้าวผิดปกติ เฉพาะในส่วนของชั้นเนื้อยาง

- จากกระบวนการผลิต (Parting Line) เกิดครีบหนาผิดปกติที่ร่องยาง ขณะใช้งานขับขี่ ร่องดอกยางจะมีการบิดตัว ทำให้ครีบยางเกิดการสึกขาดก่อน และส่งผลให้ชั้นเนื้อยางที่ร่องยางสึกขาดตาม

- การแก้ไขปัญหาในกระบวนการผลิต
- แก้ไขแม่พิมพ์ยางบริเวณจุดที่เกิดปัญหาครีบหนาผิดปกติ
- กำหนดพนักงานตรวจสอบและตัดครีบบริเวณที่ร่องยาง ที่หลงเหลือออก 100%

> เพิ่มการตรวจสอบครีบหนาที่ร่องยางและตัดออก 100%
