ชื่อรุ่น	รหัสรุ่น
All new wave110i / All New Super Cub	AFS110KDFM, AFS110KSFM, AFS110MCFM, AFS110MSFM, NBC110MDFM

เครื่องยนต์เสียงดังผิดปกติ (ลูกปืนเพลาลูกเบี้ยว แตก / ดัดซัด / ผิด)

การแก้ไขปัญหา : เครื่องยนต์เสียงดังผิดปกติแกร๊กๆ (ลูกปืนเพลาลูกเบี้ยว แตก / ดัดขัด / ฝืด)

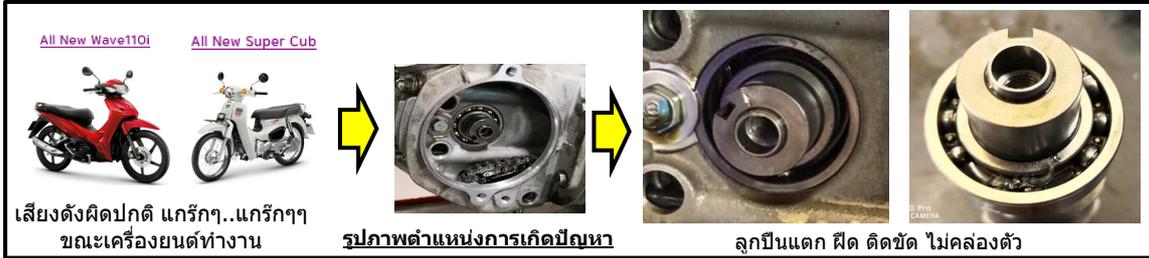
- ลูกค้ำแรงพบเครื่องยนต์มีเสียงดังผิดปกติ แกร๊กๆ บริเวณฝาสูบขณะเครื่องยนต์ทำงาน

- เกิดจากโมลต์ล้อคลุกปืนเพลาลูกเบี้ยวกดลูกปืนแน่นเกินไป ทำให้ล้นลูกปืนเกิดการเอียงเมื่อทำงานไประยะยาว ทำให้ลูกปืนเกิดการเสียดสีและสึกหรอ ส่งผลให้ลูกปืนหมุนผิด ดัดซัด และแตกได้

- กำหนดมาตรการควบคุมค่าแรงกดลูกปืนเพลาลูกเบี้ยวให้อยู่ในค่ามาตรฐาน

- ถอดเพลาลูกเบี้ยวออกมาตรวจสอบสภาพของลูกปืน โดยใช้มือหมุนลูกปืนดูความคล่องตัว
- หากพบว่าลูกปืนเพลาลูกเบี้ยว แตก / ดัดซัด / ผิด ==> ให้ท่านผู้จำหน่ายดำเนินการพิจารณาเคลมตามรายละเอียดด้านล่างและให้ทำการศึกษารายละเอียดการแจ้งเคลมจากเอกสารแนบ
- ควรศึกษาคู่มือซ่อมและคู่มือรายการอะไหล่ประกอบการปฏิบัติงาน

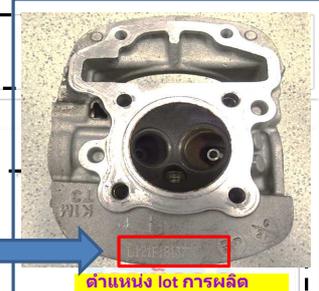
ตำแหน่ง lot การผลิต

" ลงข้อมูลภาพการเกิดปัญหาให้ชัดเจน โดยกรณีนี้ ให้ท่านผู้จำหน่ายทำการถ่ายรูปหรือบันทึกข้อมูล lot การผลิตของชุดผ้าสูบลม มาในรายการเคลมด้วย "
