## เรื่อง คำเตือน ข้อควรระวัง และข้อห้ามในการติดตั้งอุปกรณ์ตกแต่ง

ภาพตัวอย่างการติดตั้งและความเสียหาย

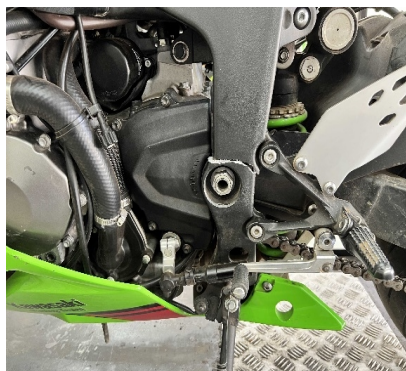
โครงรถแตกร้าวจากแรงสั่นสะเทือน

1. ทำการตรวจเช็คความแน่นของโบลท์และนัตยึดเครื่องยนต์ที่ระยะ 1000 กม. แรก และทุกๆ 12,000 กม. ด้วยค่ามาตรฐานกำหนด
2. ไม่ติดตั้งกันลัมหรืออุปกรณ์อื่นๆ ที่ต้องยึดหรือแทนที่โบลท์และนัตยึดเครื่องยนต์ตัวเดิม
3. ในกรณีที่ถอดและประกอบเครื่องยนต์ จำเป็นที่จะต้องอ้างอิงการประกอบเครื่องยนต์เครื่องยนต์เข้ากับโครงรถที่เป็นไปตามมาตรฐานในคู่มือบริการ

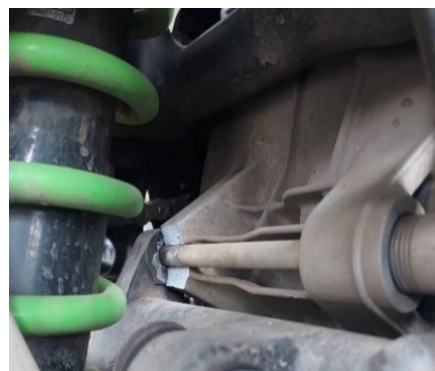
แตรเครื่องยนต์แตกร้าวจากโครงรถที่เกิดความเสียหาย

จากปัญหาที่เกิดขึ้นจะเห็นได้ว่า การหลวมคลอนของโบลท์และนัตยึดเครื่องยนต์สามารถทำให้โครงรถได้รับความเสียหายได้ ดังนั้นโปรดปฏิบัติตามคำแนะนำด้านล่างเพื่อป้องกันหาเกิดขึ้นกับโครงรถและเครื่องยนต์ดังนี้
