เรื่อง : ระบบ Quick shift (QSS) ทำงานผิดปกติ ในรุ่น YZF-R6  
Subject :

รุ่น : **YZF-R6 2017-2020**  
Model

เลขที่ : **T07 / 2565**  
Issued No.

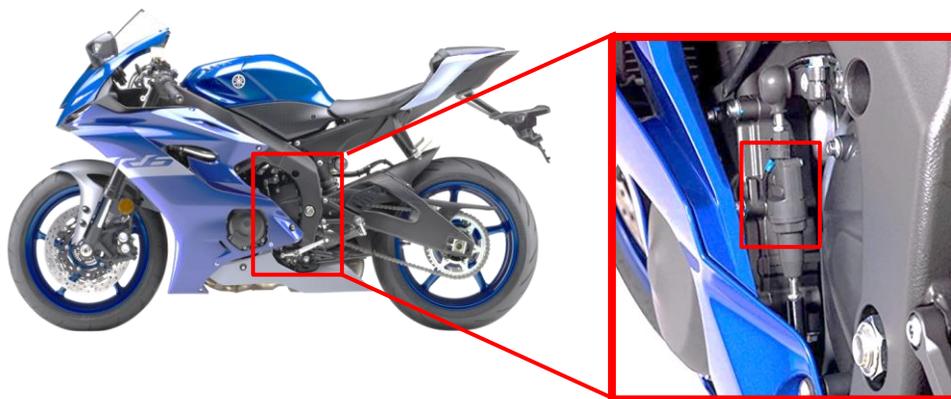
ตามที่บริษัท ไทยยามาฮ่ามอเตอร์ จำกัด ได้รับทราบข้อมูลในรถรุ่น YZF-R6 ปี 2017-2020 ในบางคันพบปัญหาไม่สามารถใช้ฟังก์ชัน Quick shift switch ได้ในบางครั้ง

เนื่องจากชุดสวิทช์เปลี่ยนเกียร์ทำงานบกพร่อง

ปรับปรุงชิ้นส่วนควบคุมภายในชุดสวิทช์เปลี่ยนเกียร์ ให้มีความเสถียรมากยิ่งขึ้น

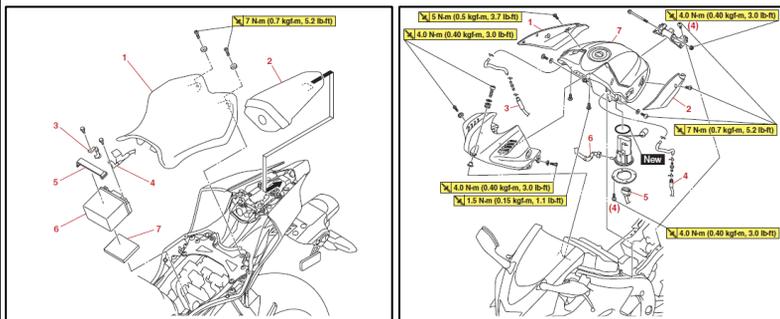
- ถอดเบาะผู้ขับขี่ และ ถังน้ำมัน  
โดยอ้างอิงคู่มือซ่อม ดังนี้
  - ถอดเบาะผู้ขับขี่ หน้า 4-1
  - ถอดถังน้ำมัน หน้า 7-1,2 และ 7-5

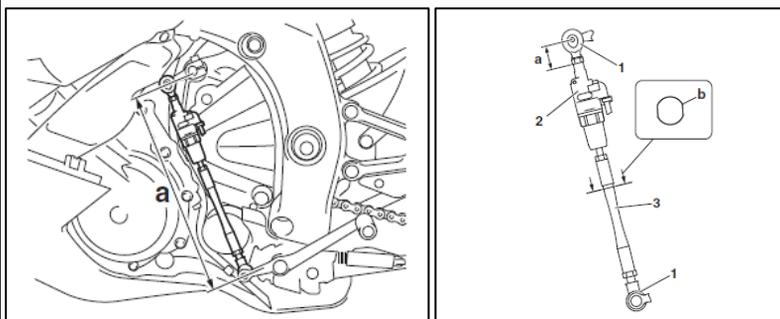
- ถอดและเปลี่ยน QSS switch  
โดยอ้างอิงคู่มือซ่อม หน้า 5-16 และ 5-17

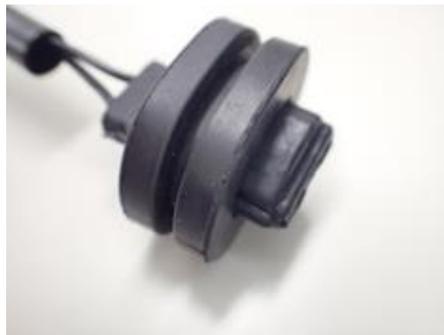
- ประกอบ Grommet เข้ากับ Resistor  
อ้างอิงตำแหน่ง ดังรูปภาพ

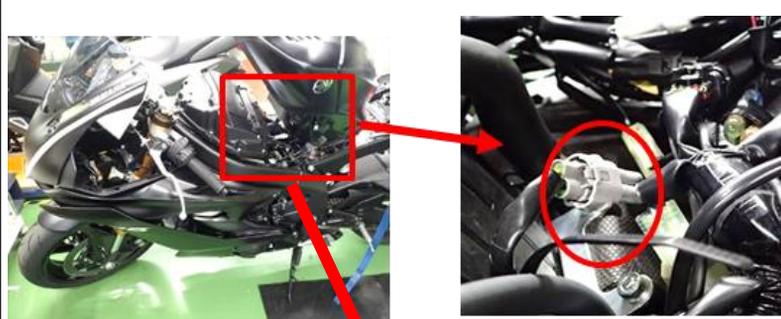
4. เชื่อมต่อ Resistor ระหว่าง ปลั๊ก QSS switch และ ปลั๊กของสายไฟหลัก

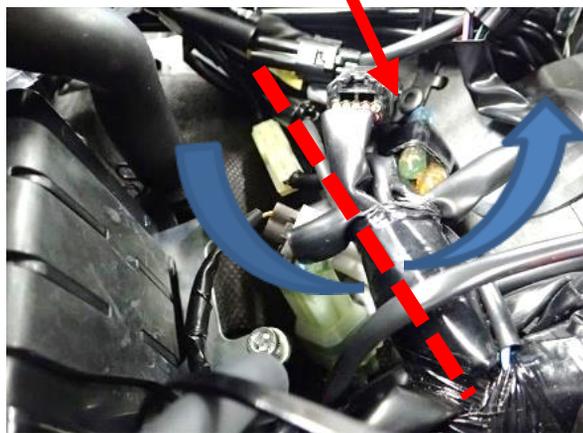
5. จัดตำแหน่ง Resistor ให้อยู่ใต้ชุดสายไฟหลัก

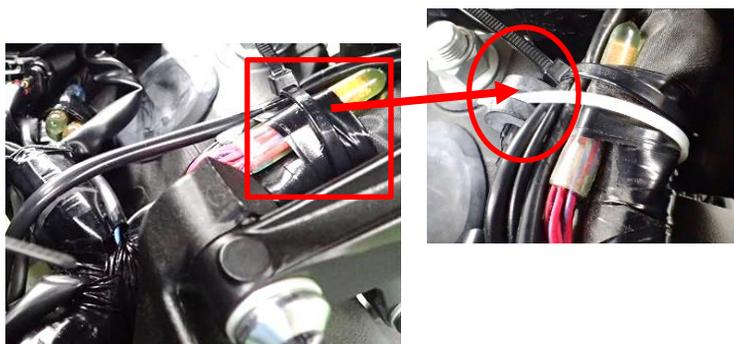
6. ยึด Resistor เข้ากับชุดสายไฟหลัก โดยใช้สายรัด

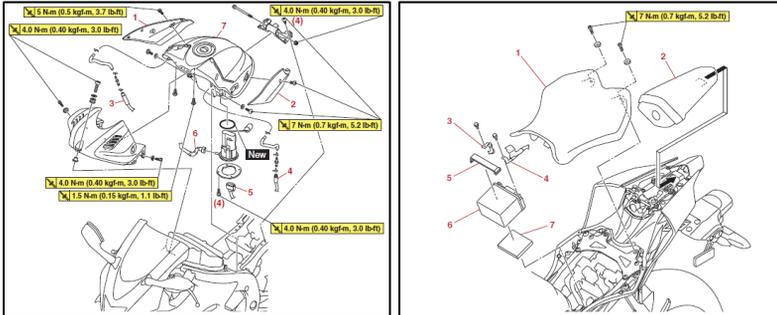
7. ติดตั้งถังน้ำมัน และ เบาะผู้ขับขี่ โดยอ้างอิงคู่มือซ่อม ดังนี้
- ติดตั้งถังน้ำมัน หน้า 7-2 และ 7-5
  - ติดตั้งเบาะผู้ขับขี่ หน้า 4-1

**หมายเหตุ :** ให้ทดสอบการทำงานของ QSS โดยเชื่อมต่อ YDT ก่อนการส่งมอบรถให้กับลูกค้า
