เรื่อง : **ลูกแม็กยึดผ้าหุ้มเบาะหลุด (FINN)**
Subject :

รุ่น : **FINN**
Modelวันที่ออก : **30 พฤศจิกายน 2565**
Issued dateเลขที่ : **T06 / 2565**
Issued No.**3) รายละเอียดการแก้ไขปัญหา**

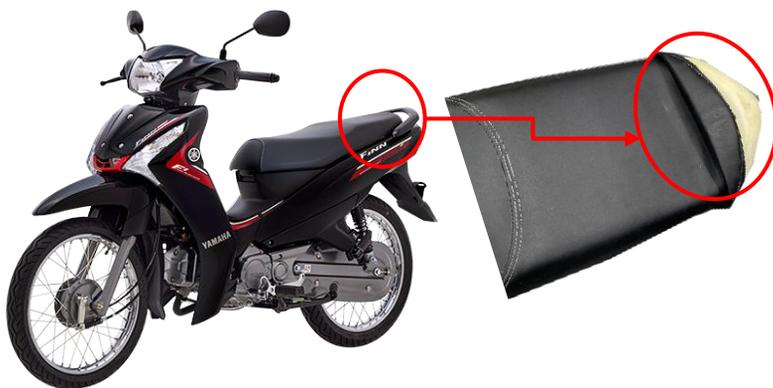
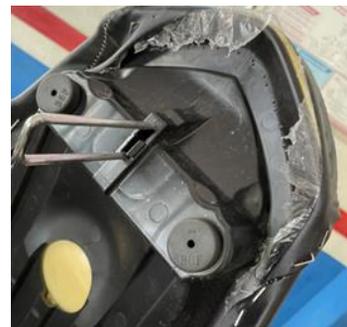
ลูกแม็กยึดผ้าหุ้มเบาะหลุดออกทำให้เห็นฟองน้ำด้านใน

รูปผ้าหุ้มเบาะหลุด

บริษัทฯ ได้เปลี่ยนการเย็บลูกแม็กผ้าหุ้มเบาะจากการเย็บแบบ 1 แถว เป็นการเย็บแบบ 2 แถว เพื่อให้สามารถรับแรงดึงได้สูงขึ้น
