Technical Bulletin

เรื่อง : **ปัญหาแบตเตอรี่ไฟหมด เนื่องจากระบบบันทึกข้อมูลการขับขี่ (CCU) ทำงานผิดปกติ**
Subject :

รุ่น : **New NMAX**
Model

เลขที่ : **T03 / 2565**
Issued No.

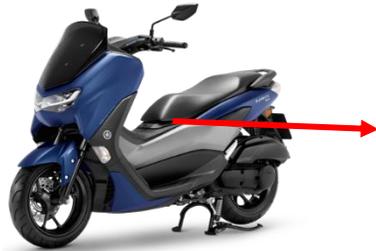
ตามที่บริษัท ไทยยามาฮ่ามอเตอร์ จำกัด ได้รับทราบข้อมูลในรถรุ่น New NMAX (Y-Connect) บางคัน พบปัญหาแบตเตอรี่ไฟหมดในขณะจอด 1-2 วัน เนื่องจากระบบบันทึกข้อมูลการขับขี่ (CCU) ทำงานผิดปกติ
