## New PCX160

**WW160P (TH)**

ตัวเลขแสดงเวลาบนเรือนไมล์คลาดเคลื่อน

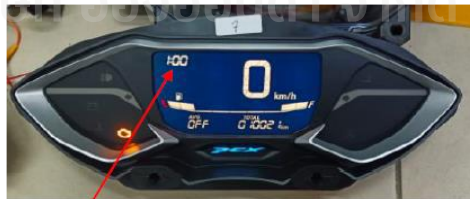
### รูปภาพตำแหน่งการเกิดปัญหา

**ลูกค้าแจ้งปัญหาหน้าจอเรือนไมล์ แสดงเวลาคลาดเคลื่อน**

ตัวเลขแสดงเวลาตลาดเคลื่อนไหว ไม่ตรงเวลาจริง

- ☞ ให้ทำการตั้งค่าการแสดงผลเวลาบนเรือนไมล์ใหม่ (อ้างอิงระยะเวลาของนาฬิกาในปัจจุบัน) จากนั้นปิดสวิตช์จุดระเบิด แล้วเปิดสวิตช์จุดระเบิดอีกครั้งเพื่อยืนยันอาการปัญหาดังกล่าว
- ☞ หากพบว่า ตัวเลขแสดงเวลาบนเรือนไมล์ เกิดความคลาดเคลื่อน ให้แจ้งเคลมทางเทคนิค

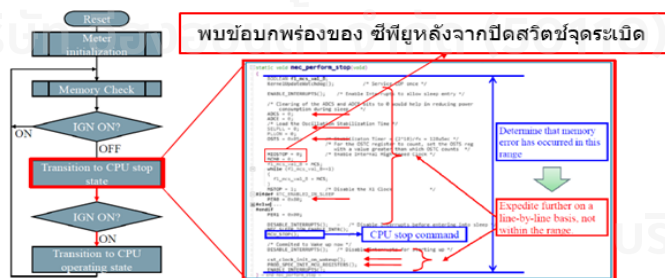
โปรแกรมซอฟต์แวร์ในชีพียุทำงานผิดปกติ ทำให้การแสดงผลบนเรือนไมล์คลาดเคลื่อน

- ☞ ทำการแก้ไขซอฟต์แวร์ใหม่ ทำให้หน้าพิกาท่างาน  
ในจังหวัดที่เหมาะสม มีความเสถียรมากยิ่งขึ้น  
เวลาเปิดและปิดสวิตช์

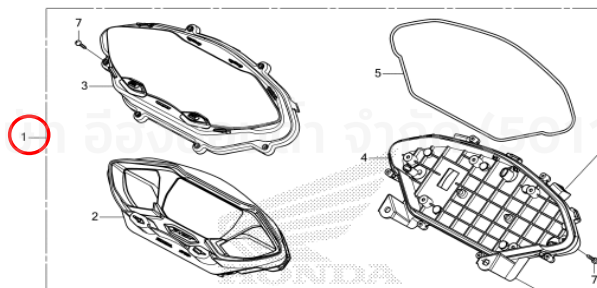
- 👉 **อะไหล่หมายเลข 37100-K1Z-U11**  
**มาตรฐานความเร็วทั้งชุด (KPH)**
- 👉 **ค่าแรง 1.1 FRT**
