ชื่อรุ่น	รหัสรุ่น
New PCX160	WW160P, WW160AP

ยางนอกล้อหลังสึกหรือผิดปกติ

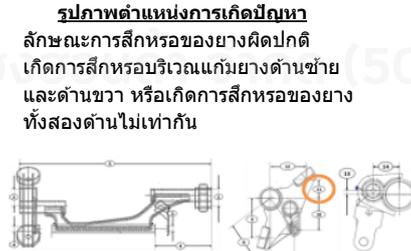
รูปภาพตำแหน่งการเกิดปัญหา

ยางนอกสึกหรือผิดปกติ

แก้มซ้าย

แก้มขวา

ภาพชุดนูนยึดเครื่องยนต์

ลักษณะการสึกหรอของยางผิดปกติ เกิดการสึกหรอบริเวณแก้มยางด้านซ้ายและด้านขวา หรือเกิดการสึกหรอของยางทั้งสองด้านไม่เท่ากัน

- พบว่าเกิดจากการใช้งานในสภาพแรงดันลมยางอ่อนซ้ำๆ เป็นเวลานาน และเกิดจากชุดนูนยึดเครื่องยนต์มีขนาดผิดไปจากมาตรฐาน

- ยกระดับในกระบวนการผลิตชุดนูนยึดเครื่องยนต์ ควบคุมให้อยู่ในค่ามาตรฐาน

- ตรวจสอบยืนยันอาการยางนอกล้อหลังสึกหรือผิดปกติ
- ตรวจเช็คแรงดันลมยางในปัจจุบันว่าอยู่ในค่ามาตรฐานหรือไม่
- สอบถามลักษณะการใช้งาน ความถี่ในการเติมลมยาง
- น้ำหนักบรรทุก สภาพถนน

- อะไหล่หลักเป็นหมายเลข 50350-K1Z-J10 ชุดนูนยึดเครื่องยนต์
- อะไหล่รองเป็นหมายเลข 42711-K1Y-J11 ยางนอกล้อหลัง
- รบบรายละเอียด แรงดันลมยางที่วัดได้และลักษณะการใช้งาน ในรายงานเคลมให้ครบถ้วน

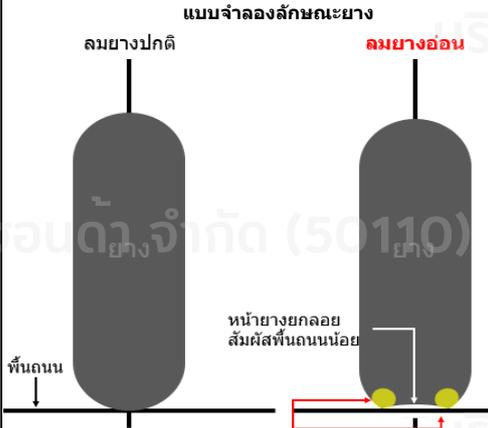
แบบจำลองลักษณะยาง

ลมยางปกติ

ลมยางอ่อน

พื้นถนน

หน้ายางยกลอย สัมผัสพื้นถนนน้อย

แก้มยาง ซ้ายและขวา รับน้ำหนักโดยตรง เกิดการสึกหรอมากกว่า

เกิดจากการใช้งานลักษณะลมยางอ่อนซ้ำๆ สภาพถนนที่ลาดเอียง หรือการบรรทุกน้ำหนักซ้าย-ขวาไม่เท่ากันเพราะขณะใช้งาน ส่วนของแก้มยางซ้ายและขวา จะเป็นส่วนที่รับน้ำหนักโดยตรงตามรูป

ควรตรวจสอบสภาพของยางด้วยสายตาและใช้เกจวัดแรงดันลมยาง ทุกครั้งก่อนการขับขี่หรืออย่างน้อยสัปดาห์ละ 1 ครั้ง

ตรวจเช็คแรงดันลมยางในขณะที่ยางเย็น

ยางหลัง 33 psi หรือให้เติมมากกว่า แต่ไม่เกิน 35 psi
